Opinia dotycząca oceny wpływu na środowisko oraz zdrowie ludzi istniejących ferm brojlerów kurzych na działkach o numerach ewidencyjnych 183/26 oraz 183/14, 183/21 i 183/25 w miejscowości Ciele, gm. Białe Błota wraz analizą oddziaływań przedstawionych w raporcie o oddziaływaniu przedsięwzięcia na środowisko dla rozbudowy fermy na działce o numerze ewidencyjnym 183/14, 183/21 i 183/25 o kolejne budynki inwentarskie

Zamawiający:

Gmina Białe Błota

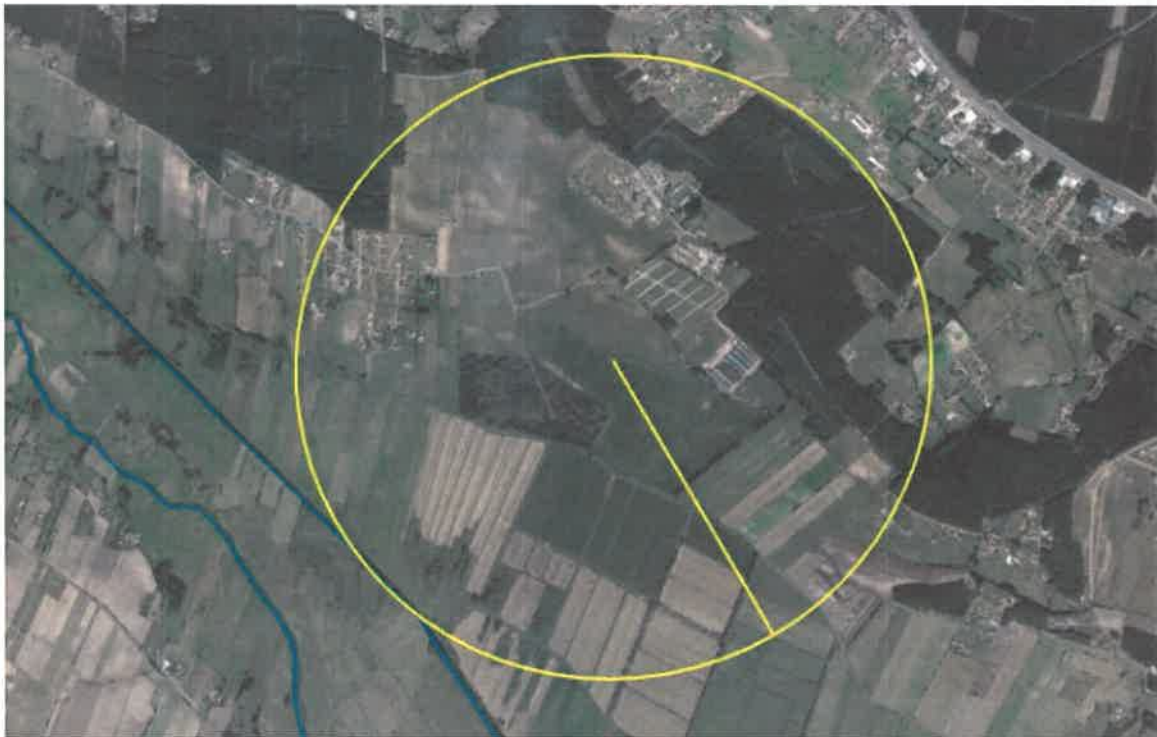
Rysunek 1. Otoczenie ferm w miejscowości Ciele w promieniu 1,5 km (źródło Google Earth Pro)

Zaznaczony okrąg ma średnicę 1,5 km od granicy planowanego położenia ferm na działce 183/14 od Górnego Kanalu Noteckiego ustaloną przez autora raportu. Odległości tej nie zakwestionowano w niniejszej opinii, a jedynie wykorzystano do oceny stanu istniejącego w tym obszarze.

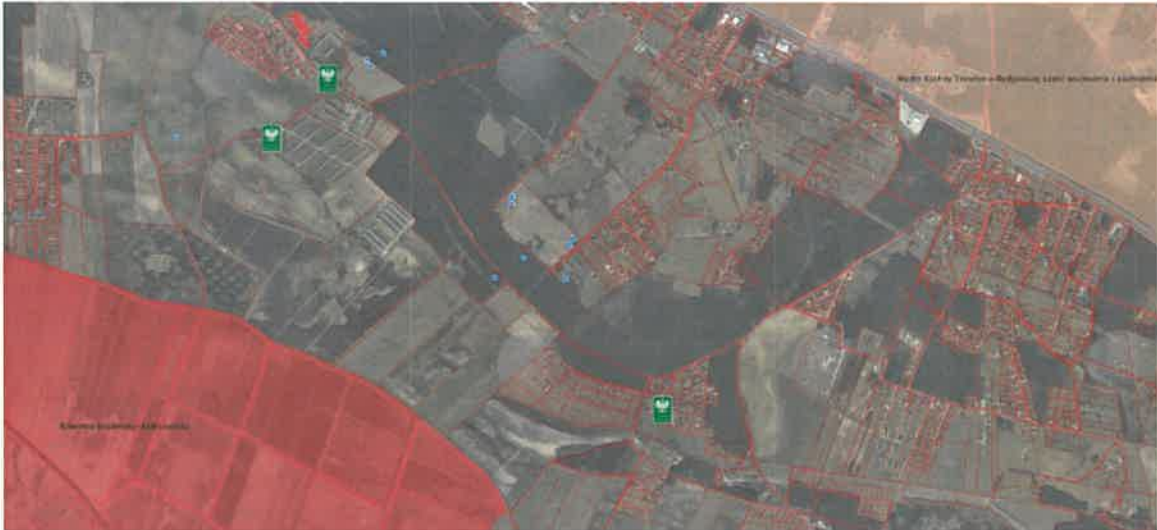
Rysunek 2. Położenie ferm w miejscowości Ciele względem obszarów chronionych (źródło <http://bydgoski.e-mapa.net/>)

- Obszary sieci ekologicznej Natura 2000: Obszary Specjalnej Ochrony Ptaków (OSO):
 - Dolina Środkowej Noteci i Kanału Bydgoskiego (PLB300001) – jest ok. 7,62 km, a podano 8,2 km.
- Obszary sieci ekologicznej Natura 2000: Specjalne Obszary Ochrony Siedlisk (SOO)
 - Równina Szubińsko-Łabiszyńska (PLH040029) – jest na granicy obszaru, podano 0,5 km,
 - Dolina Noteci (PLH300004) – ok. jest 8,0 km, podano 8,6 km.
- Obszary Chronionego Krajobrazu
 - OChk Wydm Kotliny Toruńsko-Bydgoskiej część wsch. i zach. jest ok. 1,5 km, podano 2 km
 - OChk Łąki Nadnoteckie – jest ok. 8,09 km, podano 8,7 km,
- Rezerваты:
 - Rezerwat Ostrów koło Pszczółczyna – jest 3,41 km, podano 3,9 km,
 - Rezerwat Dziki Ostrów – jest ok. 8,39, podano 8,9 km.

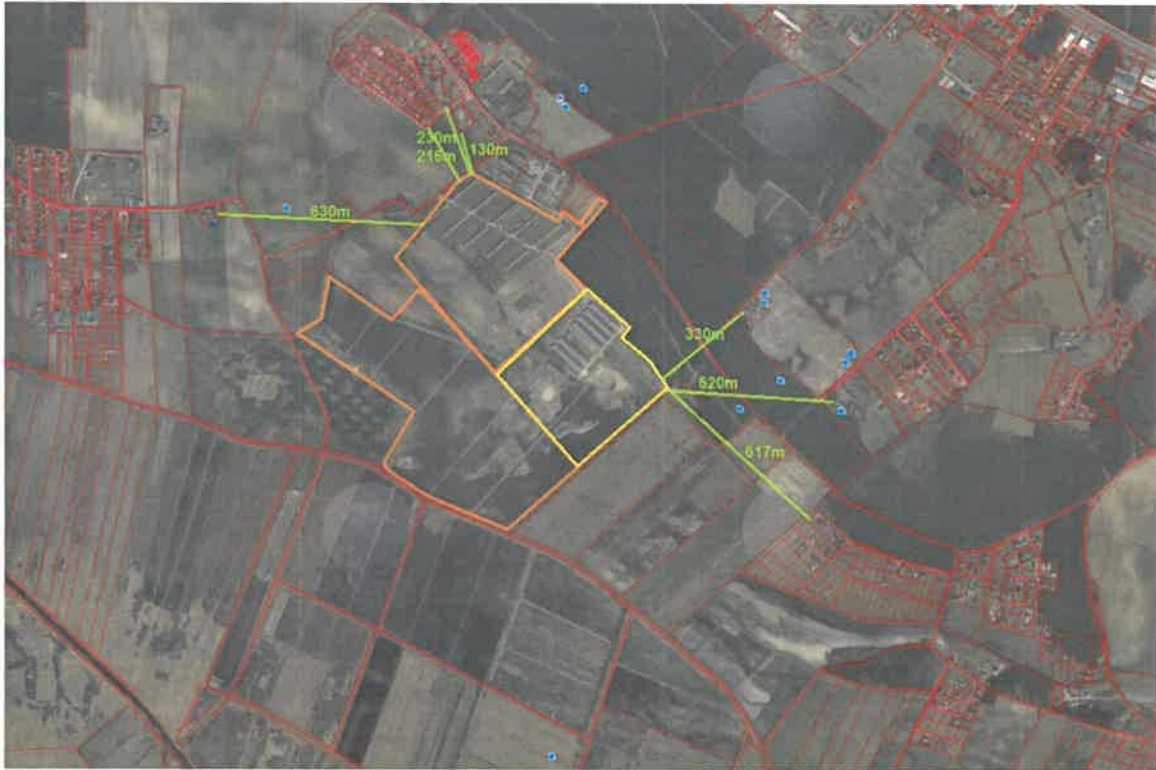
Rysunek 4. Rozmieszczenie ferm w miejscowości Ciele w odniesieniu do zabudowy mieszkaniowej (<http://bydgoski.e-mapa.net/>)

Kolorem pomarańczowym działki 183/14, 183/21 i 183/25, stanowiące gospodarstwo rolne natomiast kolorem żółtym zaznaczono działkę ewidencyjną 183/26, na której znajduje się gospodarstwo rolne

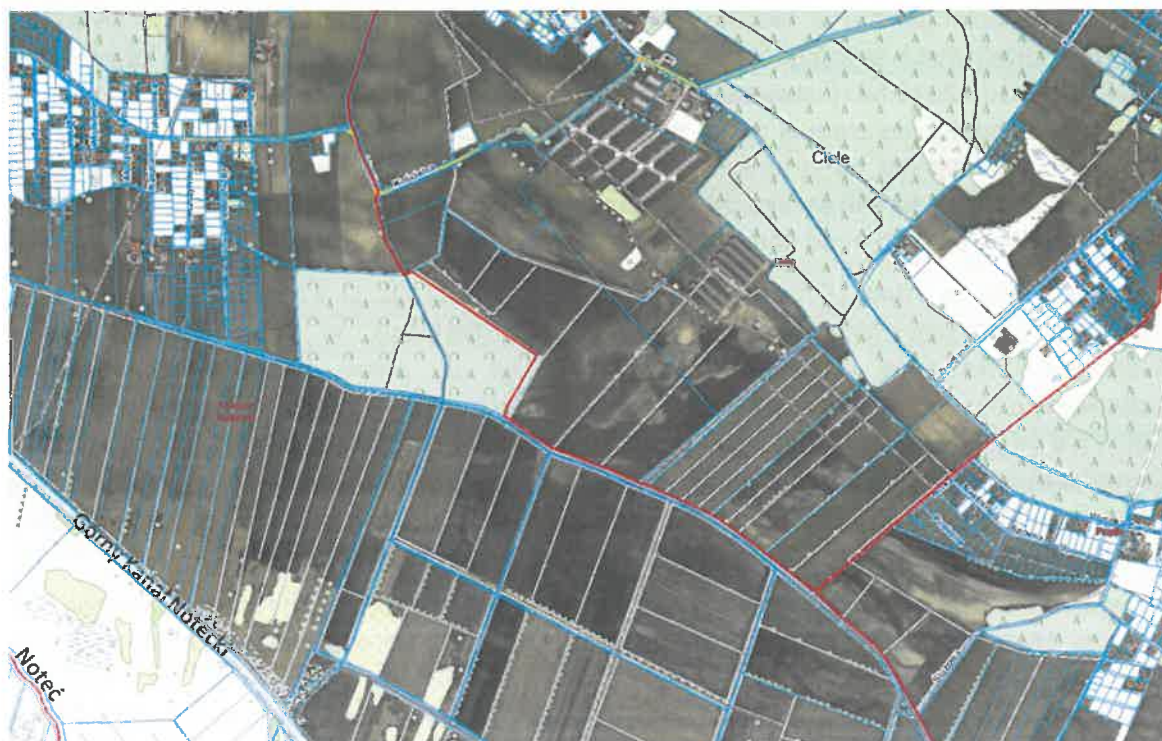
Rysunek 5. Rowy melioracyjne zasilające Górny Kanał Notecki (źródło <http://mapy.geoportal.gov.pl>)

W raporcie OOS właściwie nie odniesiono się do wpływu na wody powierzchniowe. Dotyczy to zarówno rowów melioracyjnych, jak i Górnego Kanału Noteckiego. Pominięto całkowicie obecność rowu melioracyjnego na terenie działki 183/25, jak i 183/14. Rowy te są widoczne na mapie przedstawionej na rysunku 5.

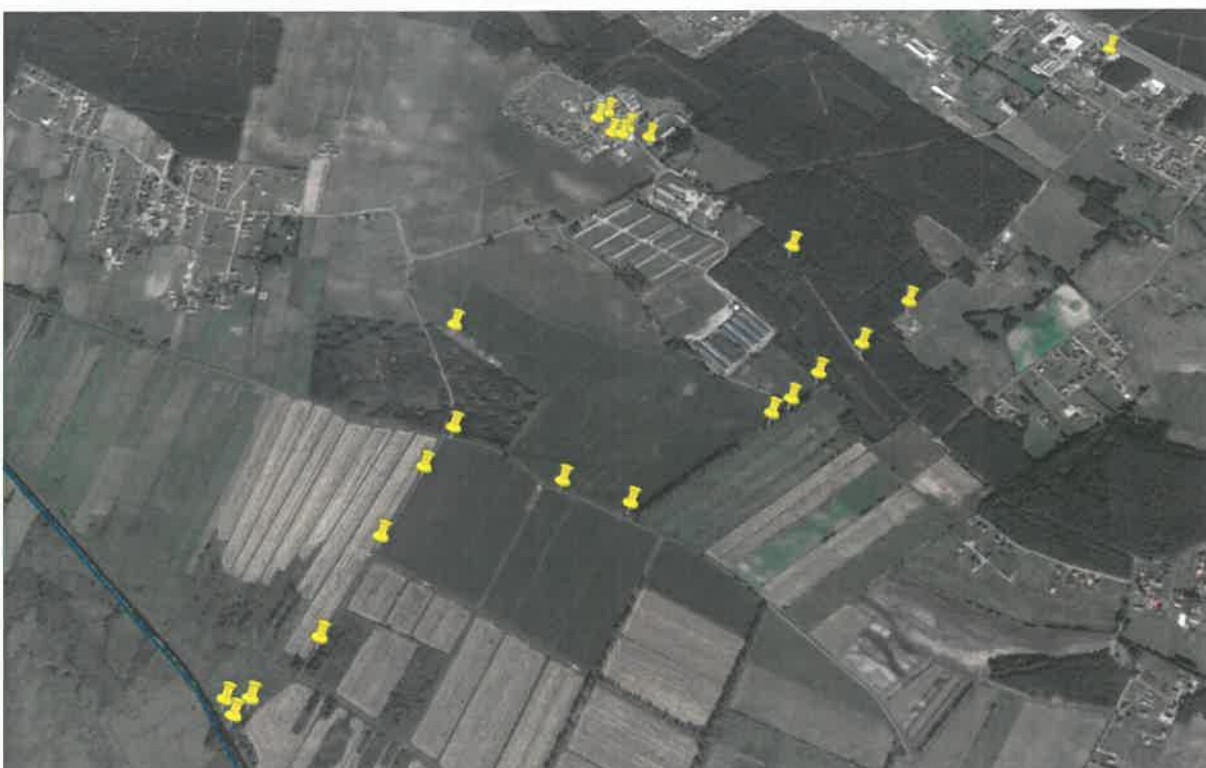
Rysunek 6. Rozmieszczenie ferm i punktów obserwacyjnych w miejscowości Ciele

Miejsca wykonywania dokumentacji fotograficznych w czasie wizji terenowej oznaczono na mapie na rysunku 6. Zamieszczony fragment mapy pochodzi z oprogramowania Google Earth Pro, w którym dodano położenie punktów obserwacyjnych. Oznaczone miejsca obserwacji obejmują nie tylko aspekty przyrodnicze, ale także omawiane wcześniej zagadnienia w ramach niniejszej opinii, które przedstawiono graficznie w załączniku nr 1 do niniejszej opinii.

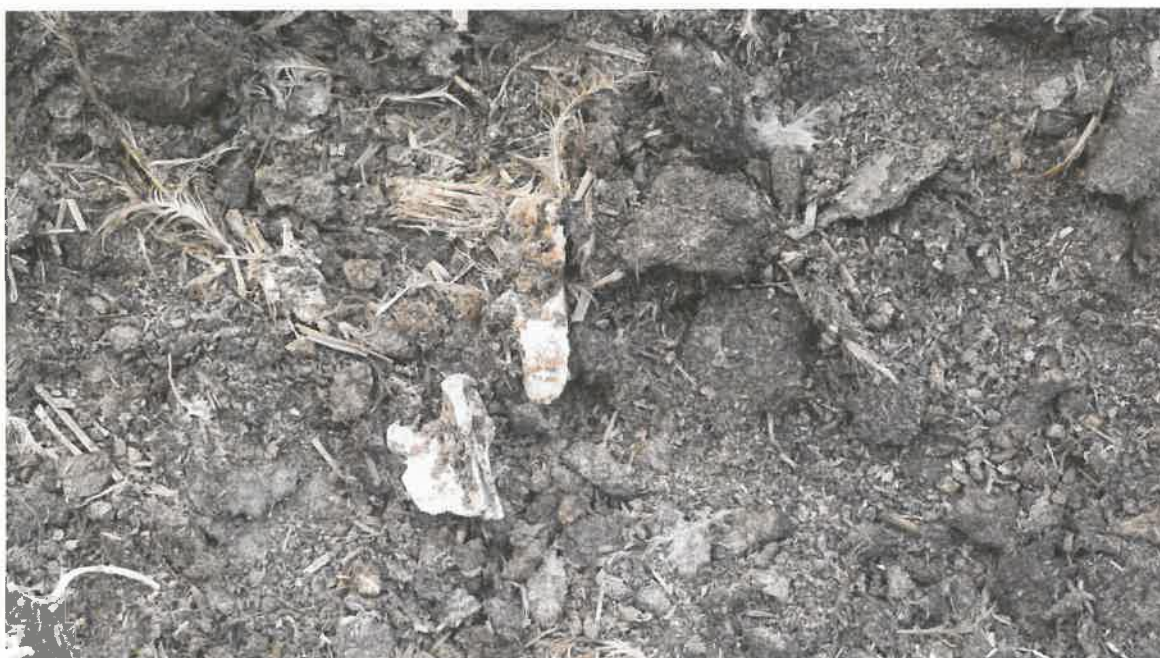
Rysunek 12. Skład magazynowanego obornika

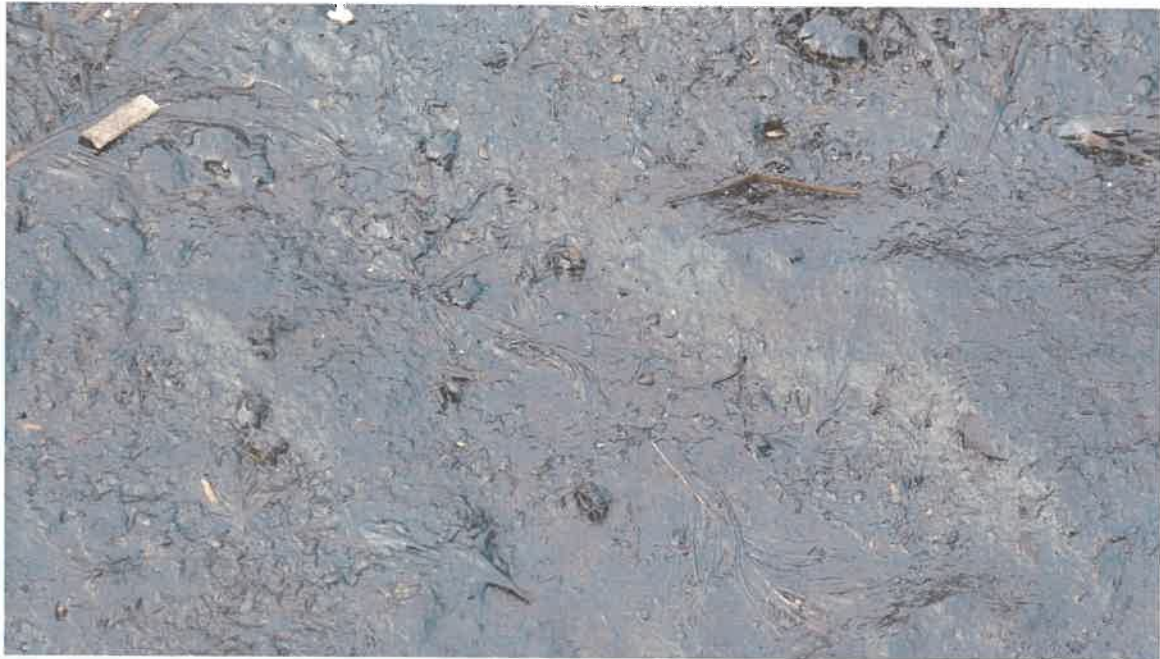
Rysunek 13. Odciek z magazynowanego obornika

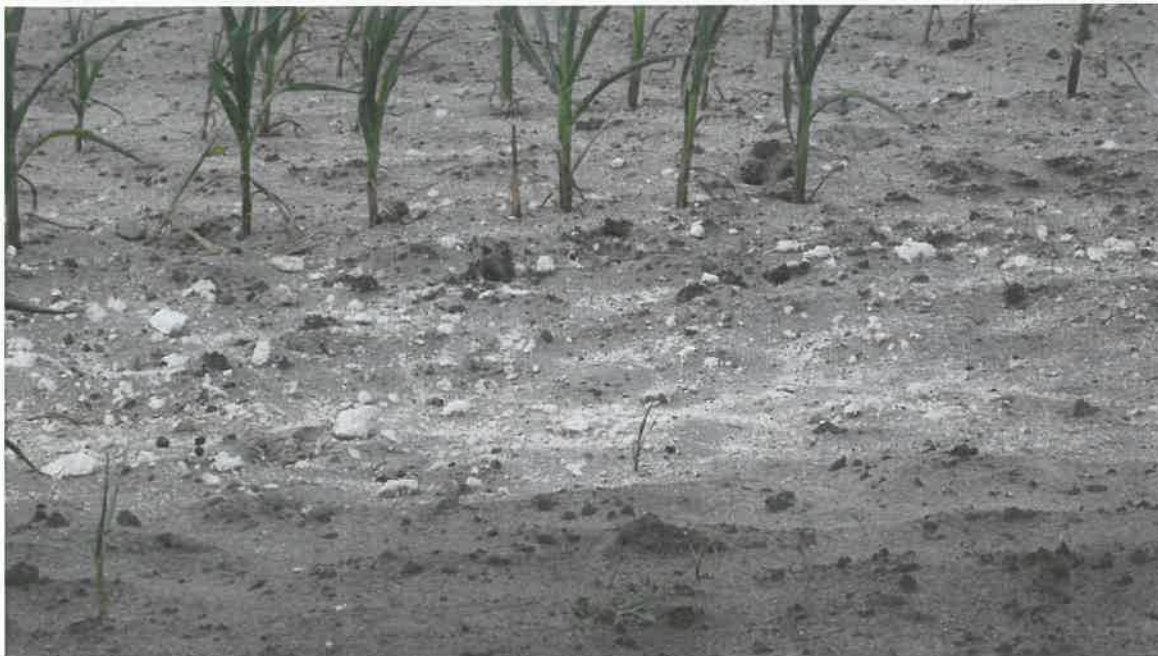
Rysunek 15. Miejsce po magazynowaniu obornika prawdopodobnie wapnowane, nieprzeorane

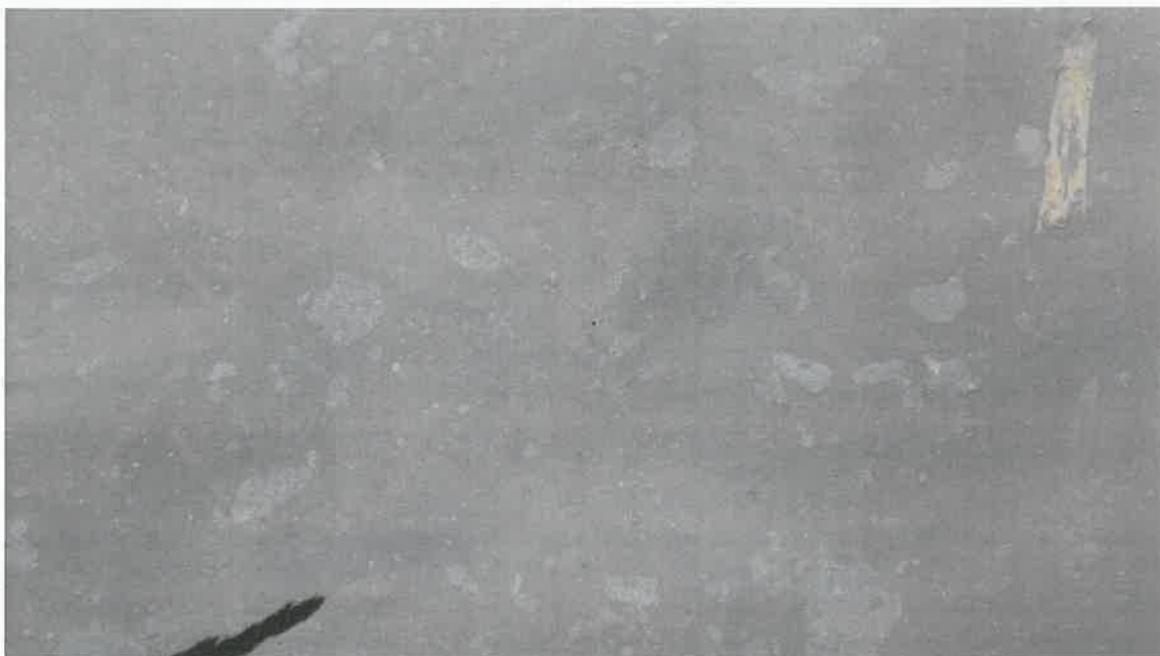
Rysunek 19. Plamy substancji ropopochodnych w rowie melioracyjnym

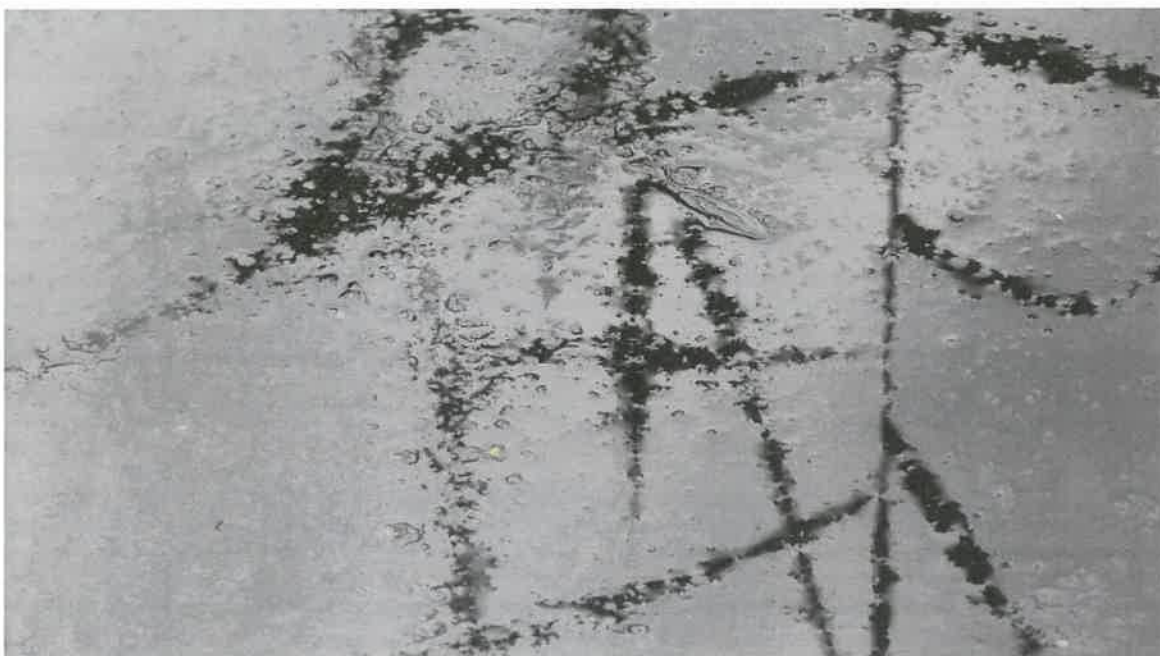
Rysunek 20. Gnicie substancji organicznych w rowie melioracyjnym

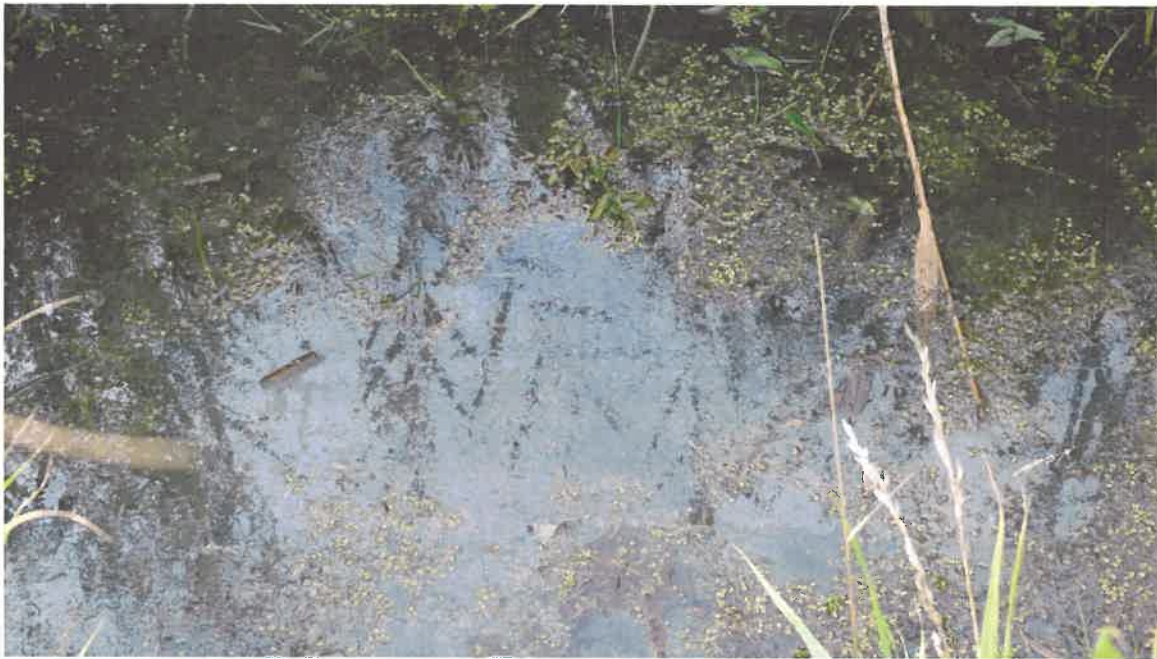
Rysunek 21. Nadmiar biogenów w rowie melioracyjnym

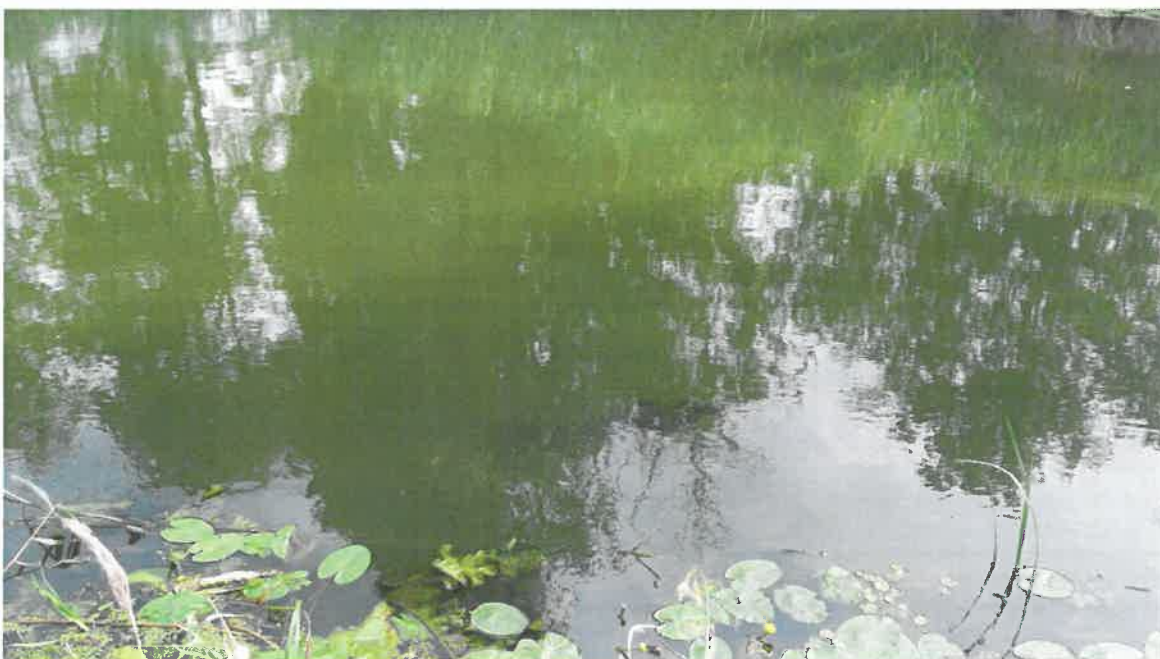
Rysunek 24. Górny Kanał Noteci – zielony, mętny kolor wód wskazujący na nadmiar biogenów i przypuszczalny rozwój sinic

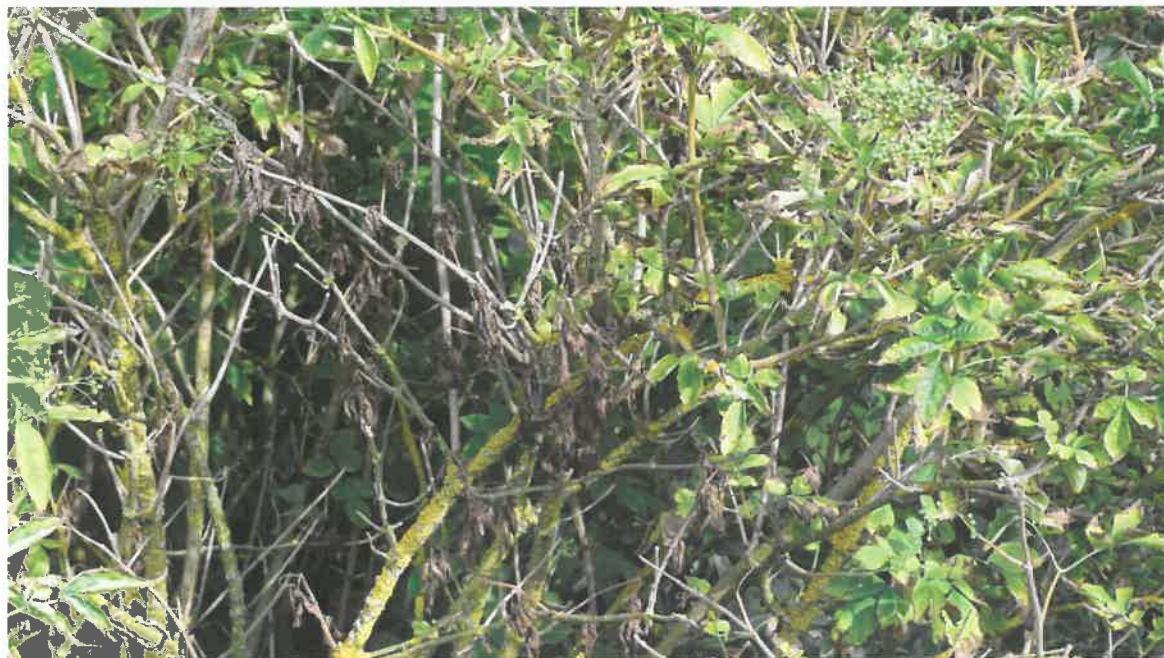
W opisie roślin azotolubnych (podrozdział 4.5.1) wskazano także na obecność bzu czarnego (*Sambucus nigra*), wzdłuż rowu melioracyjnego prowadzącego bezpośrednio do Górnego Kanału Noteci, którego gałęzie pokrywają liczne plechy złotorostu wieloowocnikowego (*Xanthoria polycarpa*) – rysunek 32.

Rysunek 32. Bez czarna (*Sambucus nigra*) z licznymi plechami złotorostu wieloowocnikowego (*Xanthoria polycarpa*)

Ciekawej obserwacji dokonano w przypadku bzu czarnego (*Sambucus nigra*), którego liczne egzemplarze występują wzdłuż rowu melioracyjnego prowadzącego bezpośrednio do Górnego Kanału Noteci. Krzewy te cechowały się słabą kondycją, co manifestowało się przedwczesnym zasychaniem liści, którego przyczyny nie zostały rozpoznane w ramach niniejszej opinii. Wobec braku podobnych objawów wśród innych gatunków roślin zielnych i zdrewniałych nie można przyczyny tego zjawiska można upatrywać w okresowym braku wody. Większość gałęzi krzewów pokrywają liczne plechy złotorostu wieloowocnikowego (*Xanthoria polycarpa*) – rysunek 32. Porost ten należy także do bioindykatorów zanieczyszczenia powietrza atmosferycznego związkami azotu, co zostanie szczegółowo omówione w rozdziale 4.6 niniejszej opinii.

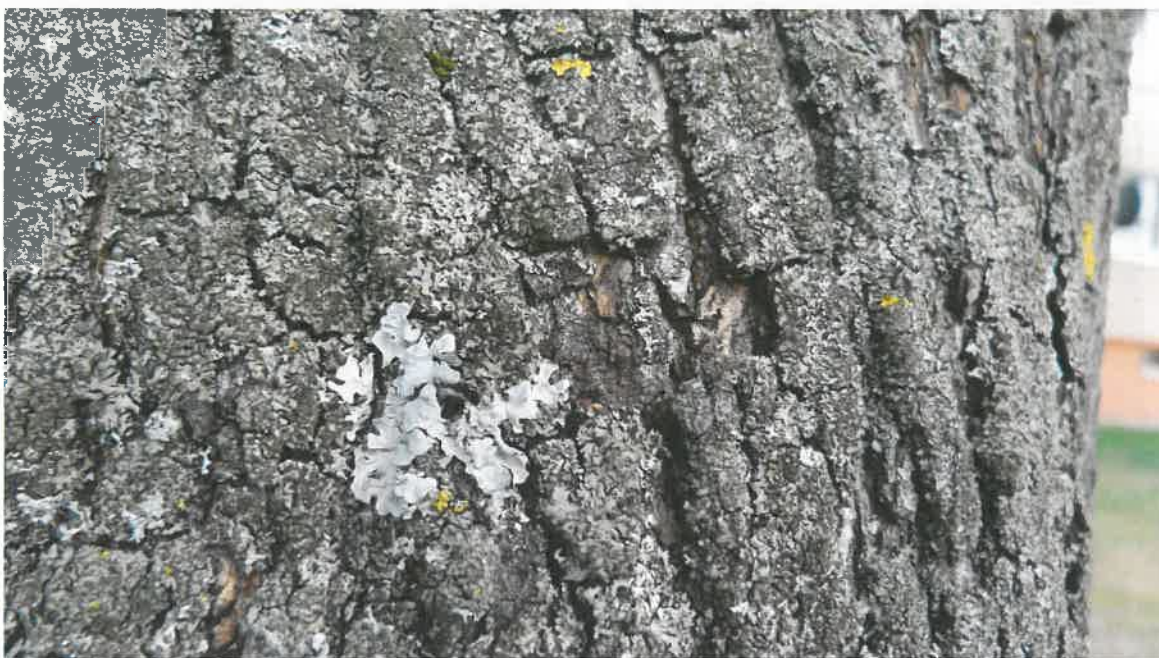
Tarczownica bruzdkowana (*Parmelia sulcata*) była obecna tylko w jednym miejscu, w części północnej analizowanego obszaru (rysunek 40). Występowała w towarzystwie innych porostów, obrostu drobnego, ale także początkowych stadiów złotorostu wieloowocnikowego (*Xanthoria polycarpa*).

Rysunek 40. Tarczownica bruzdkowana (*Parmelia sulcata*)

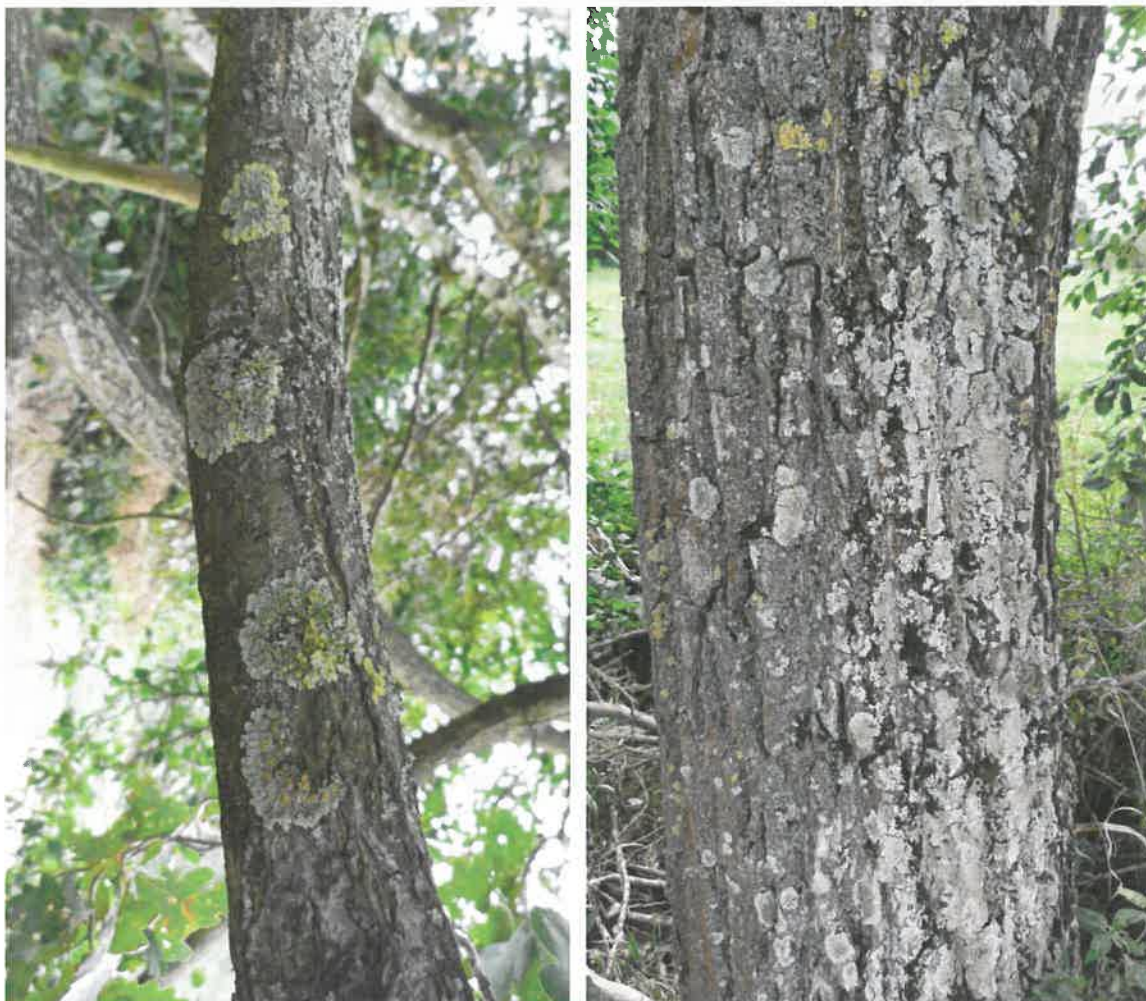
rozwinęte plechy złotorostu wieloowocnikowego (*Xanthoria polycarpa*) lub orzastu kolistego (*Phaeophyscia orbicularis*) rysunek 44. Po stronie południowej działki 183/26, przy drodze polnej złotorost wieloowocnikowy (*Xanthoria polycarpa*) występował w postaci plech dużych w liczbie kilkunastu na jednym drzewie lub mniejszych kilkucentymetrowych w liczbie kilkudziesięciu lub nawet kilkuset, obejmując znaczną część pnia (rysunek 47).

Rysunek 44. Żłotorost wieloowocnikowy (*Xanthoria polycarpa*) i orzast kolisty (*Phaeophyscia orbicularis*)

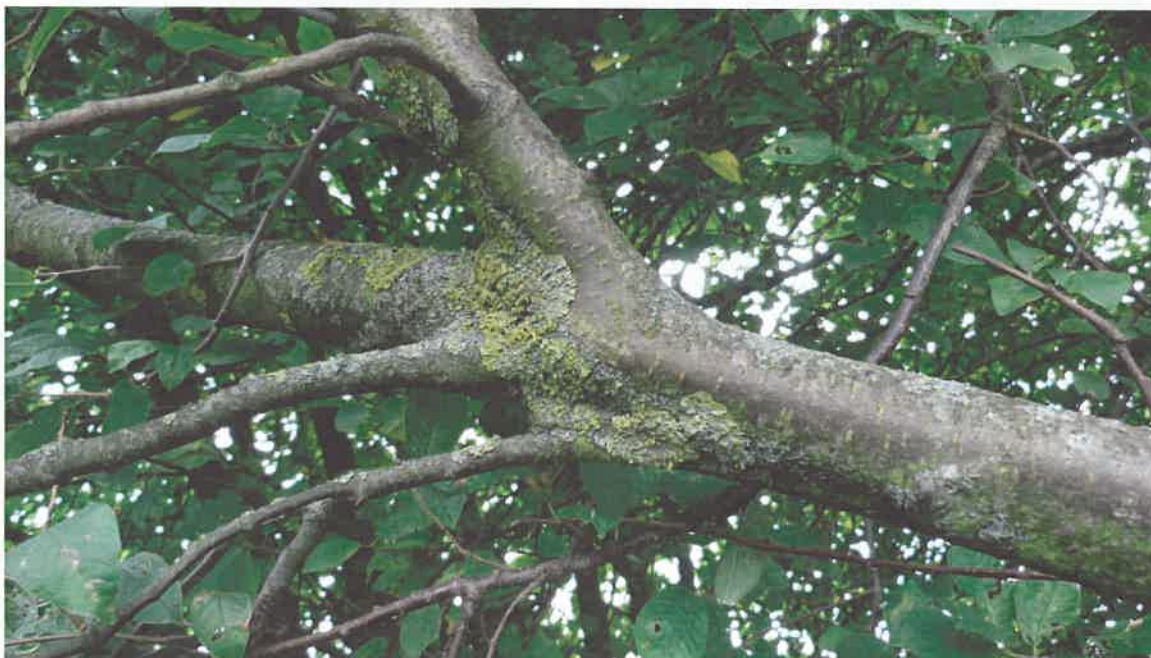
Niektóre gatunki porostów znalazły wyjątkowo sprzyjające warunki do wzrostu zajmując znaczną powierzchnię pnia, dotyczy to zwłaszcza złotorostu wieloowocnikowego (*Xanthoria polycarpa*) – rysunek 46 załącznika). Wymiary porostów w związku z tym także były znaczące.

Rysunek 46. Złotorost wieloowocnikowy (*Xanthoria polycarpa*) – strona południowa działki 183/26, przy drodze

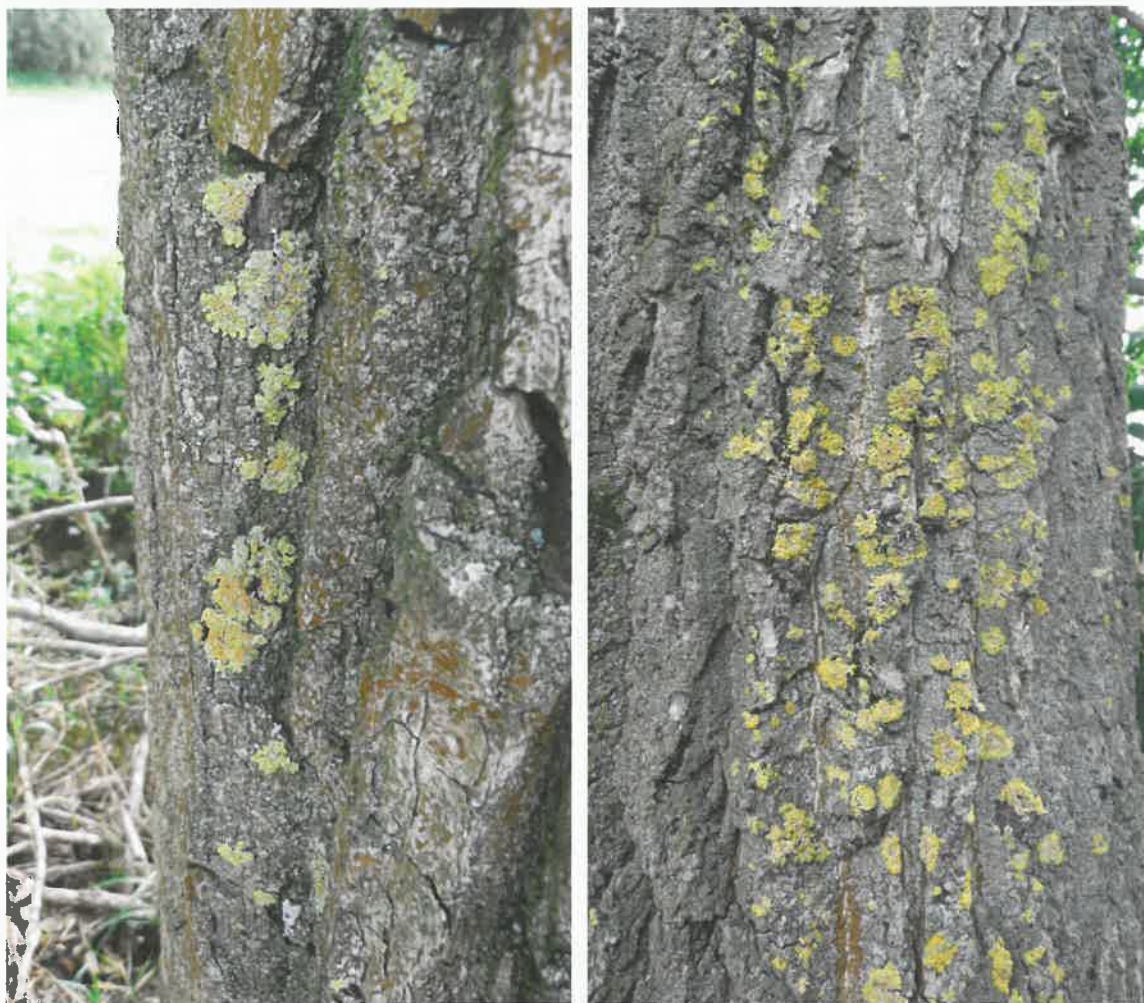
Rysunek 47. Złotorost wieloowocnikowy (*Xanthoria polycarpa*) – stopień porośnięcia pni

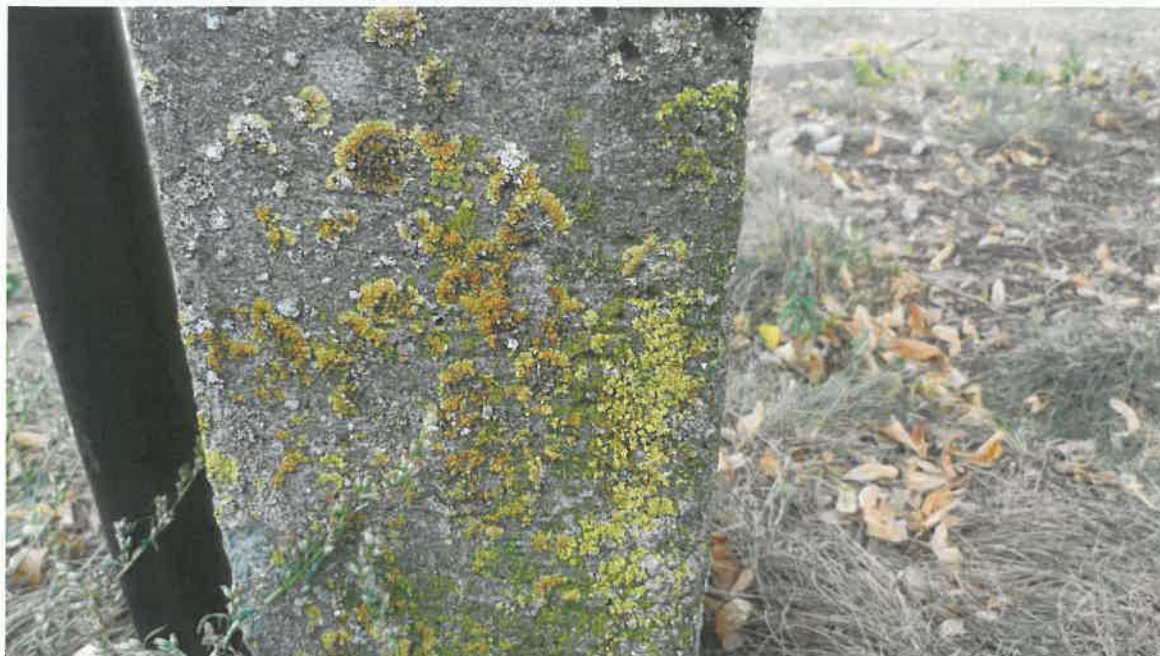
Porosty występowały także na betonowym słupie w pobliżu Środowiskowego Domu Samopomocy w Cielu (rysunki 51 i 52). Rosną na nim następujące gatunki: jaskrawiec zwodniczy (*Caloplaca decipiens*), jaskrawiec murowy (*Caloplaca saxicola*), pierwotek (*Pleurococcus vulgaris*) oraz liszajecznik żółty (*Candelariella vitellina*). W większości są to inne gatunki niż w przypadku porostów nadrzewnych.

Rysunek 51. Jaskrawiec zwodniczy (*Caloplaca decipiens*), jaskrawiec murowy (*Caloplaca saxicola*), pierwotek (*Pleurococcus vulgaris*)

Rysunek 52. Liszajecznik żółty (*Candelariella vitellina*)
